OBJEKT B - PŮDORYS SPODNÍHO ROŠTU S RAMPOU

VYHLÍDKA ŠTĚVANICE NOSNÁ KONSTRUKCE	STUPEŇ MĚŘÍTKO	RPD OZNAČENÍ VÝKRESU
OBJEKT B - PŮDORYS SPODNÍHO ROŠTU	1:25	MB01_000

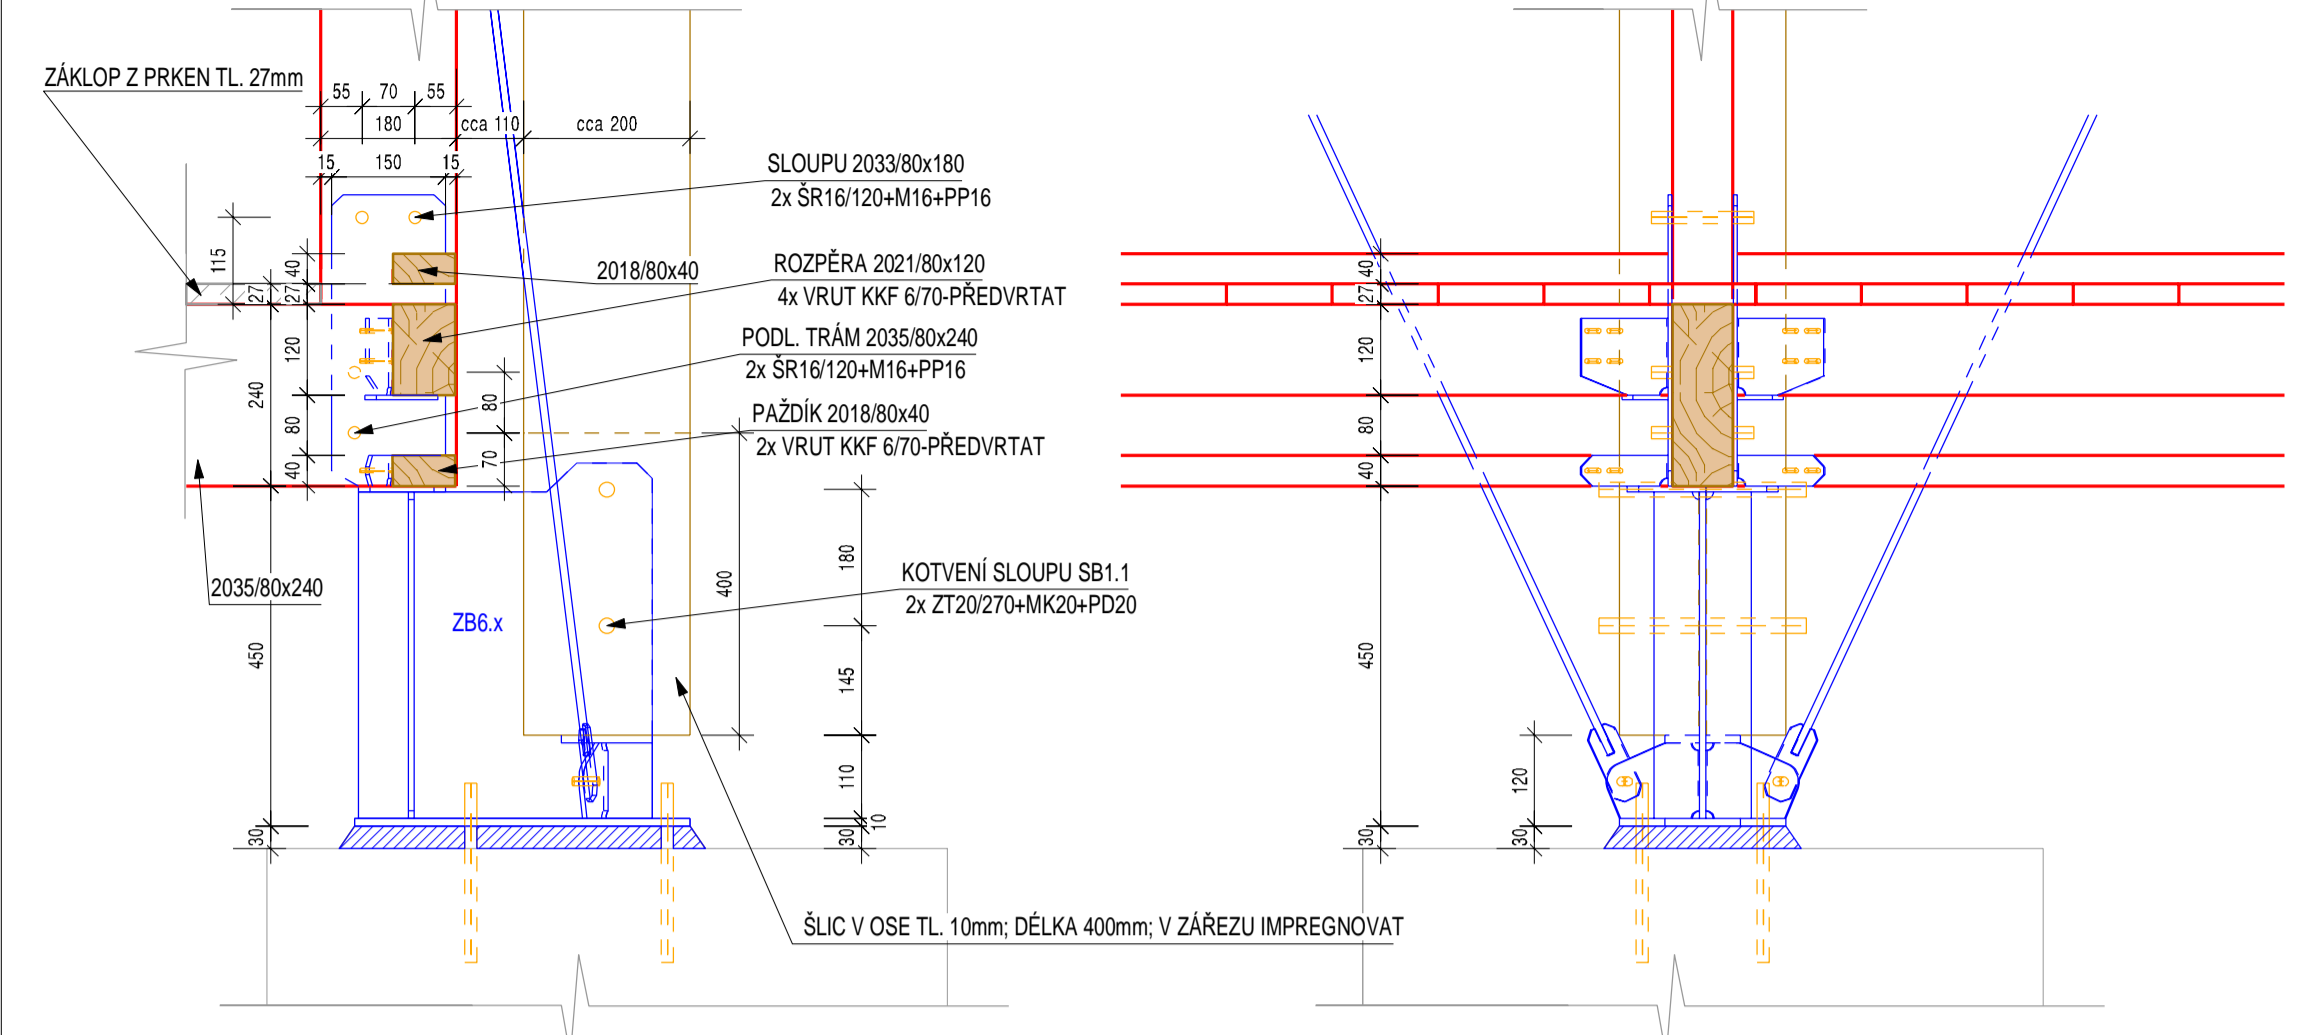
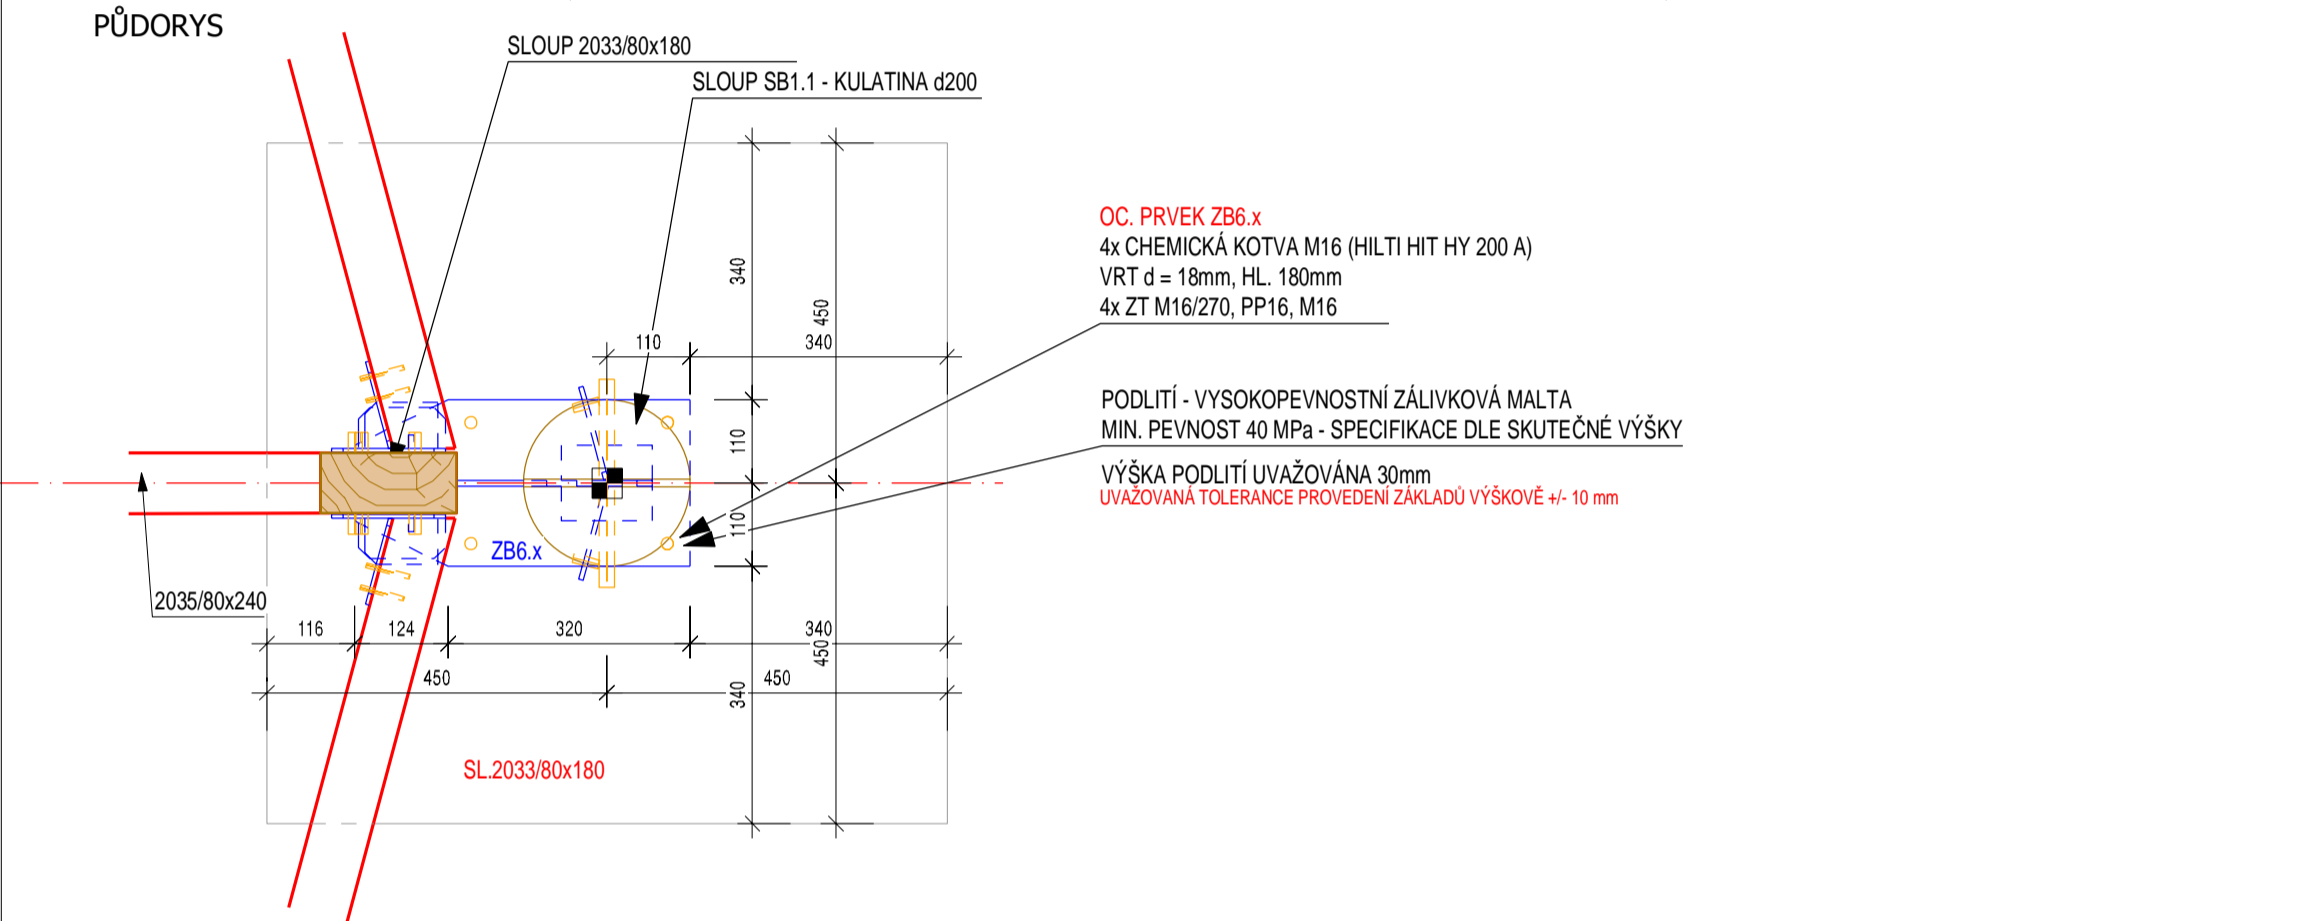
DET. DB1 - TYPICKÉ KOTVENÍ KRAJNÍCH SLOUPŮ

/M 1:10/ POZN. ZOBRAZEN DETAIL U OSY B10; DET.DB1.x JE ANALOGICKY STEJNÝ
